**UM OLHAR SOBRE MOBILIDADE URBANA SUSTENTÁVEL: ESTUDO SOBRE AS**  
**CALÇADAS DA ASA NORTE**

Relatório final de pesquisa de Iniciação Científica apresentado à Assessoria de Pós-Graduação e Pesquisa.

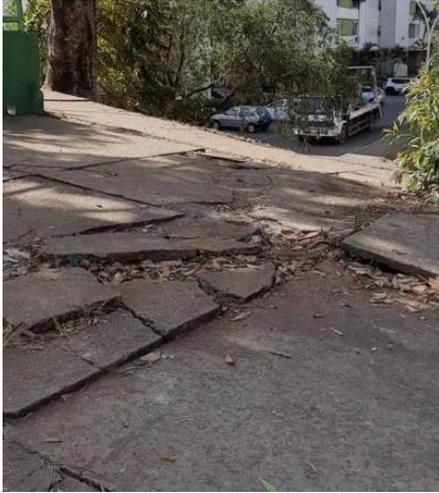
Figura 13 - Pavimento danificado

O pavimento do percurso completo é do tipo concreto moldado *in loco*. Apesar do percurso ser interligado por uma rampa dentro da escola, logo nos primeiros metros nota-se uma grande quantidade de rachaduras e alteamentos, provavelmente decorrente de expansões e contrações naturais do material e da força das raízes próximas (Figura 13). Nota-se também um trajeto de cerca de 40 m caracterizado por uma alta inclinação transversal e baixa largura, fazendo necessária o desvio para fora da calçada caso passem mais de uma pessoa ao mesmo tempo, o que pode causar certo incômodo ao pedestre (Figura 14).

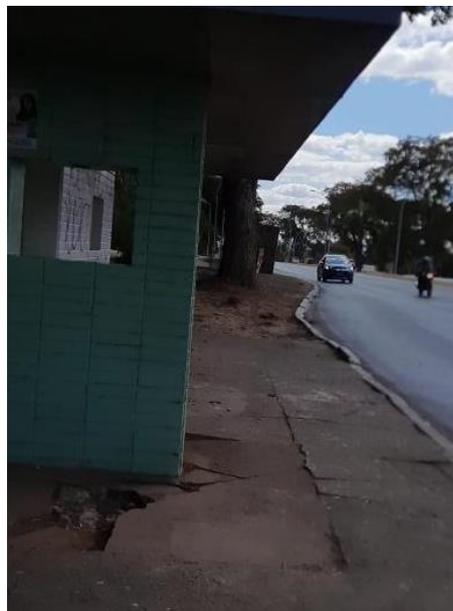
Figura 15 - Pavimento do ponto de ônibus

Com exceção da parada de ônibus (Figura 15), o pavimento estava em ótimo estado, poucas rachaduras e lombadas. Porém, em um trecho de cerca 46 m existe uma rampa com altíssima inclinação, o que torna impossível, por exemplo, que cadeirante realize essa rota de forma independente.

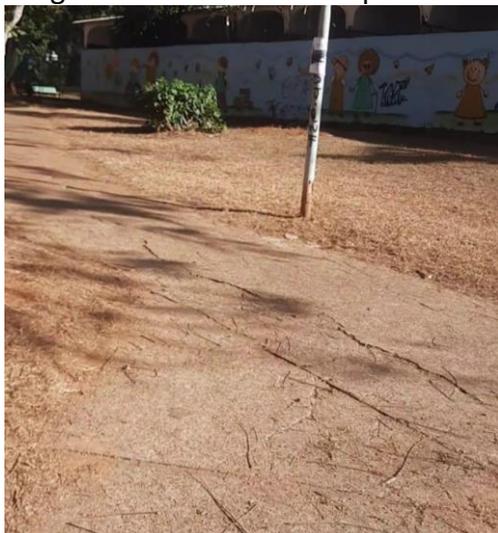
Figura 21 - Pavimento do percurso

No pavimento do percurso escolhido prevalece o concreto moldado *in loco*, com um certo desgaste e rachadura devido ao tempo de fabricação, porém poucas lombadas (Figura 21). Foram necessárias duas travessias de ruas. Ambas sem faixa de pedestre e sem rampas (Figura 22) Ressalta-se que não existem sinalizações táteis no percurso estudado.

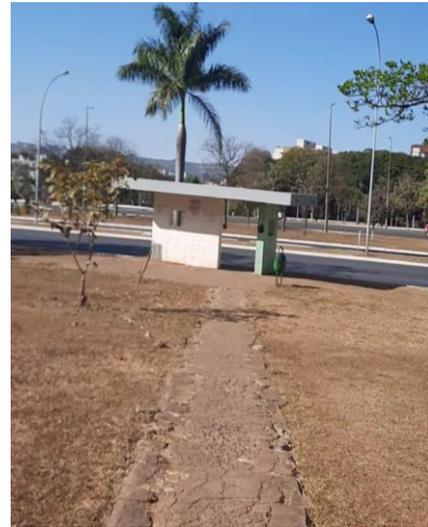
Figura 25 - Trecho próximo ao ponto de ônibus

O pavimento do percurso escolhido é predominantemente de concreto moldado *in loco* (Figura 24), em sua maioria, em bom estado, com exceção do trecho próximo ao ponto de ônibus, que já se mostrava bem degradado (Figura 25). Contou-se com um pequeno trecho pertencente a um prédio residencial, comum nas quadras residenciais na capital (Figura 26). Foi preciso apenas uma travessia de rua, sem faixa de pedestre, e uma subida de degrau, sem opção alternativa com rampa (Figura 27). Vale ressaltar que não existe sinalização tátil no percurso.

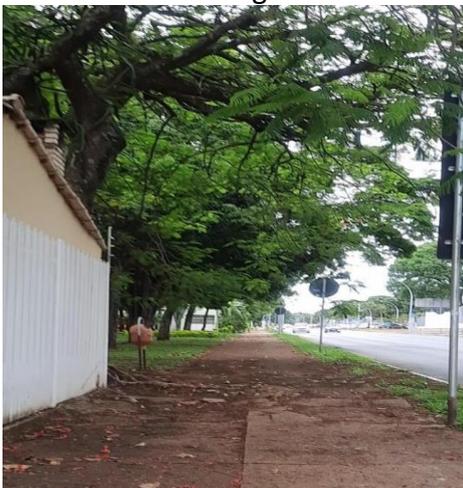
Figura 29 - Pavimento de concreto moldado *in loco* desgastado

O percurso foi caracterizado por um pavimento de concreto moldado *in loco*, por calçadas com desníveis, buracos e lombadas causados pela força das raízes das árvores, com grande parte tomada pela vegetação próxima (Figura 29). Notou-se, também, uma calçada cuja rampa para faixa de pedestres não estava pavimentada e fora dos parâmetros exigidos (Figura 30).

Das problemáticas, o que mais chama aos olhos quando se anda pelas calçadas é o efeito da natureza sobre as calçadas, pois além do aspecto funcional, o aspecto estético também é afetado. Essa adversidade é comum a quase uma totalidade de cidades brasileiras e por isso ocorrem algumas tentativas para solucioná-la. Podemos citar como exemplo dessas soluções os defletores de raízes que consistem em placas de concreto em formato piramidal ao redor de cada árvore, direcionando o sentido de crescimento das raízes para baixo.

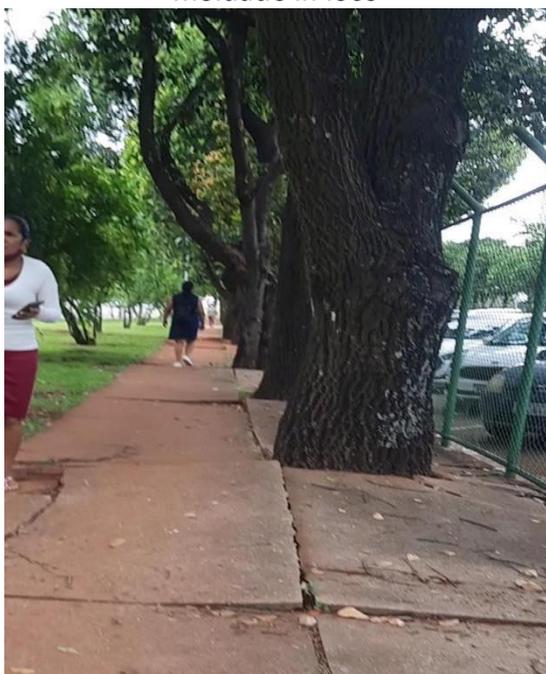
Figura 32 - Pavimentação de concreto moldado *in loco*

No percurso avaliado a calçada é caracterizada pelo pavimento de concreto moldado *in loco*, com alguns trechos em péssimo estado. Nesses notou-se a presença de piso completamente irregular causado por raízes de árvores que acabaram por causar rachaduras e elevações (Figura 32), descontinuidade na calçada de forma que o usuário tenha que atravessar um trecho não pavimentado para reencontrar ou trecho da calçada e a ausência de rampas em

locais onde a calçada era interrompida para a entrada de carros no hospital. No entanto, em cerca de 25% do percurso o piso se encontrava em perfeito estado, sem invasões, obstáculos e sem discontinuidades.

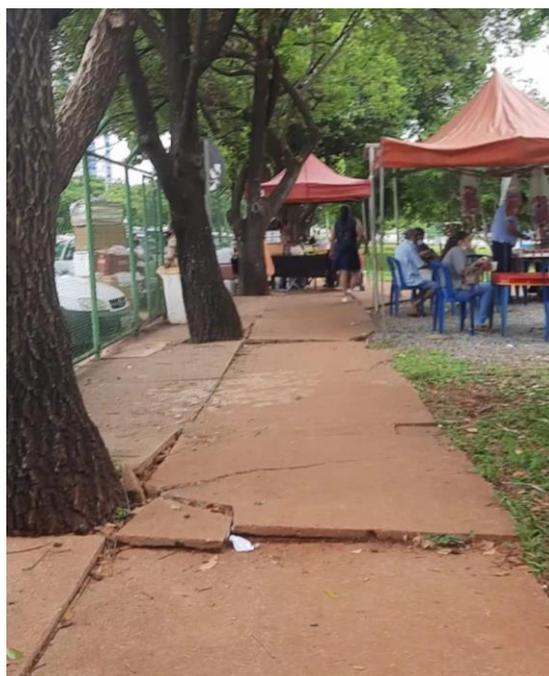
Figura 33 - Tendas

É importante ressaltar a presença de tendas de vendas (Figura 33), que também se tornam obstáculos e que em nenhum dos trechos do percurso foi instalado piso tátil.

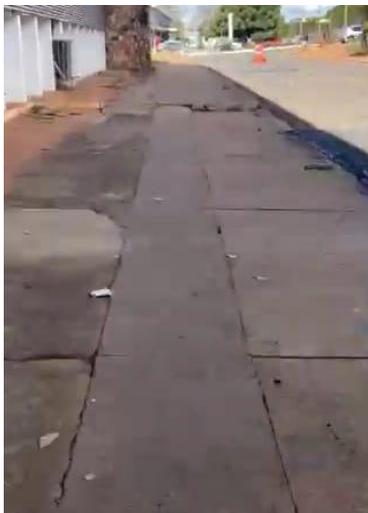
Figura 35 - Pavimento de concreto moldado *in loco*

O pavimento do percurso é composto por concreto moldado *in loco* e apresenta algumas rachaduras, apesar de não conter lombadas nem desníveis (Figura 35). Vale ressaltar que foram necessárias 3 travessias de rua, onde todas elas continham rampa (Figura 36), mas um trecho estava em reforma, por isso não foi possível analisá-lo. O trecho não contém pisos táteis instalados.

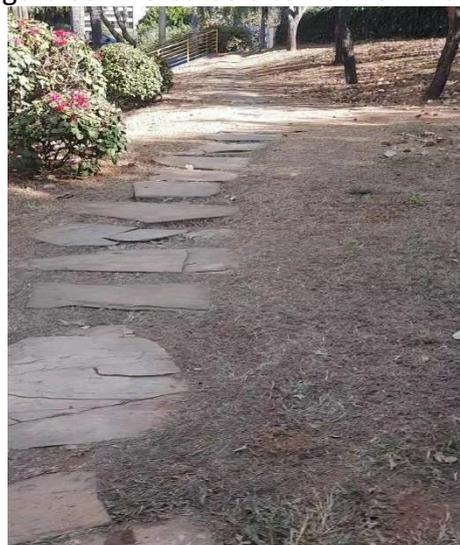
Figura 39 - Percurso alternativo inviável

O percurso escolhido é caracterizado principalmente por concreto moldado *in loco* e blocos de concreto. No entanto, cerca de metade dele foi realizado pela ciclovia (Figura 38), já que a opção apenas para pedestres se mostrava completamente inviável para uma pessoa com dificuldade de locomoção (Figura 39). Apesar disso, foram necessárias duas travessias de rua, onde as duas continham rampas e uma continha sinalização tátil (Figura 40 e Figura 41).

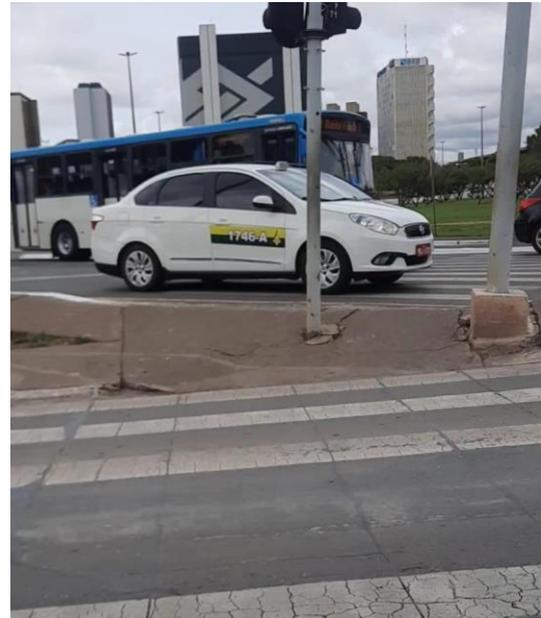
Figura 44 - Rampa danificada por poste e semáforo

O percurso é caracterizado pela utilização de concreto moldado *in loco* (Figura 43) e não houve instalação de piso tátil, mas as calçadas se encontravam em bom estado sem grandes desníveis, exceto em uma rampa de acesso a faixa de pedestre que apresentava grande fragmentação em seu pavimento (Figura 44). Além disso, nota-se grande descontinuidade, onde a calçada termina ainda muito próxima do teatro, mas não existe uma rampa que interligue essa com a calçada inferior, fazendo com que as pessoas optem entre a grama e a rua.

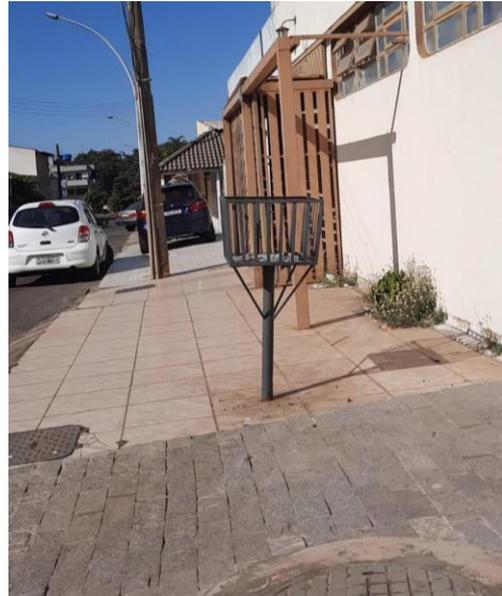
Figura 49 - Interferências na calçada

O percurso escolhido caracteriza-se por passar por uma área residencial onde as construções são predominantemente casas. Assim, a calçada fica à mercê de interferência dos moradores, com variação de pavimentação e inúmeros obstáculos como carros estacionados, lixeiras, jardins e postes (Figura 49). Quando falamos sobre os trechos fora dessa área, são calçadas afetadas pela ação do tempo e da vegetação compostas por concreto moldado *in loco* (Figura 48).
