**ACESSIBILIDADE E PAINÉIS TÁTEIS NO METRÔ DF: MAPEAMENTO E ANÁLISE.**

**IDENTIFICANDO METAS DA ODS 11 – AGENDA 2030 - ONU**

Relatório final de pesquisa de Iniciação Científica apresentado à Assessoria de Pós-Graduação e Pesquisa.

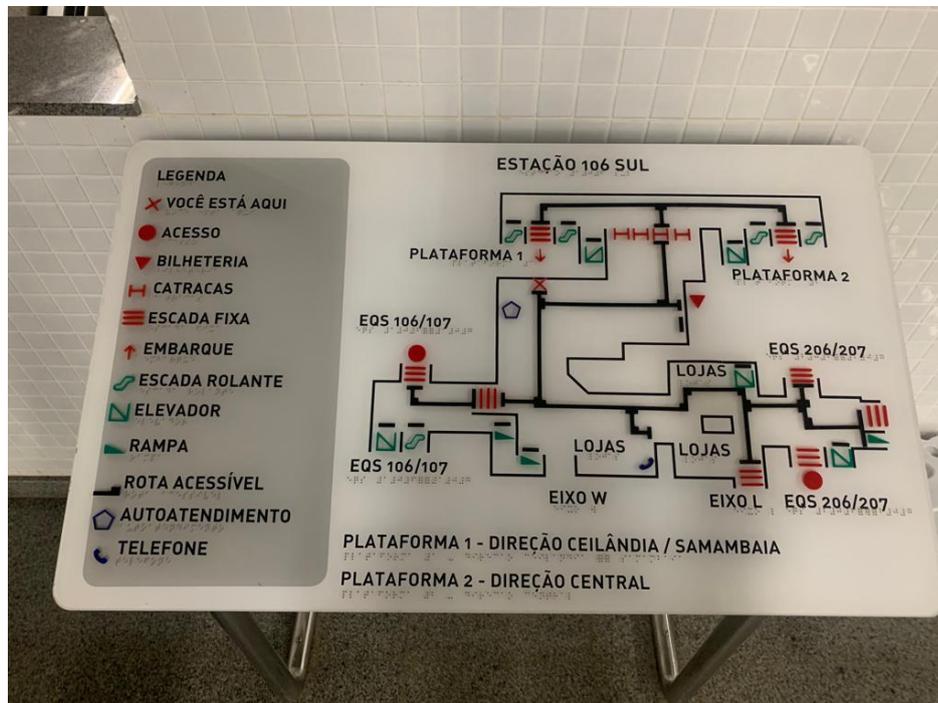
O painel tátil consiste em uma superfície com formas e texturas em relevo que representam características de certo lugar, podendo ser ruas, pontos de referência, equipamentos urbanos, prédios e pontos internos de uma edificação. As informações são organizadas pelo painel formando uma estrutura para que os usuários possam identificar a

disposição espacial de um determinado ambiente ou local. Esse tipo de mapa também possui uma legenda do sistema de escrita tátil em Braille e deve ser percebido pelo toque.

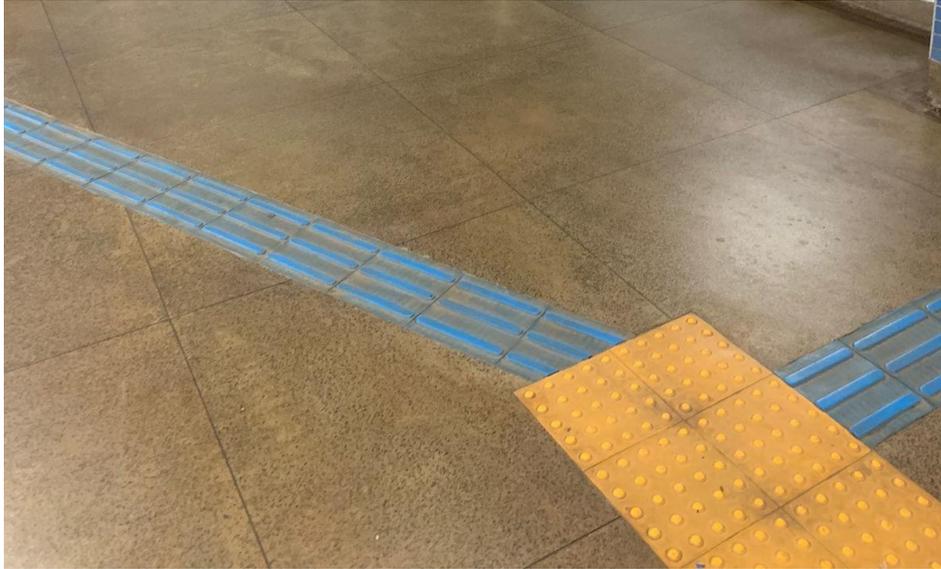
Na figura a seguir, segue o piso direcional em azul e o piso de alerta em amarelo, ambos feitos de borracha e utilizados em um ambiente interno.

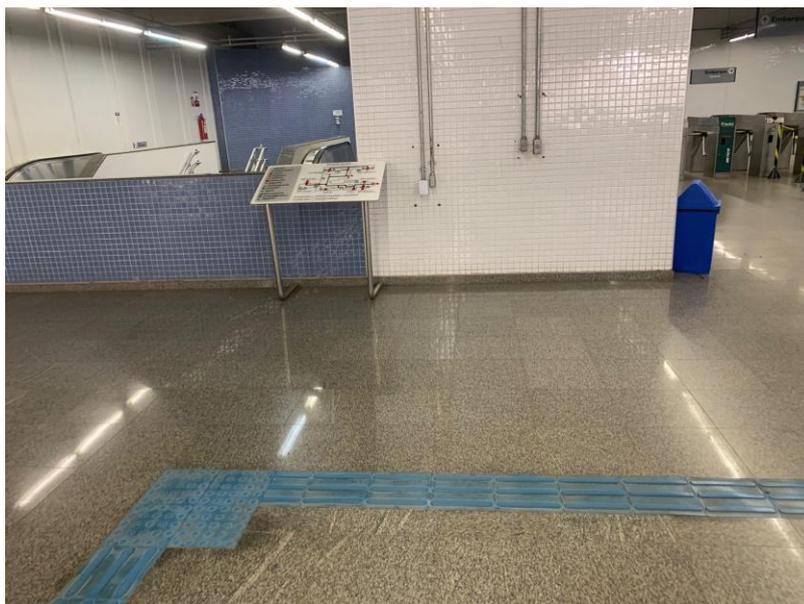
Estação 102 sul

É possível perceber que, se tratando de apresentar os equipamentos, praticamente metade das estações possuem os principais recursos utilizados por deficientes visuais ao de locomover em um espaço público, porém menos de 15% atendem as normas técnicas da maneira correta por um simples detalhe, o piso existente não direciona ao painel, também existente. Este é um problema grande pois o painel perde totalmente sua função, mas para solucionar não se trata de uma tarefa difícil, bastaria mais algumas peças de piso tátil para unir ao referente painel, tornando-o útil.

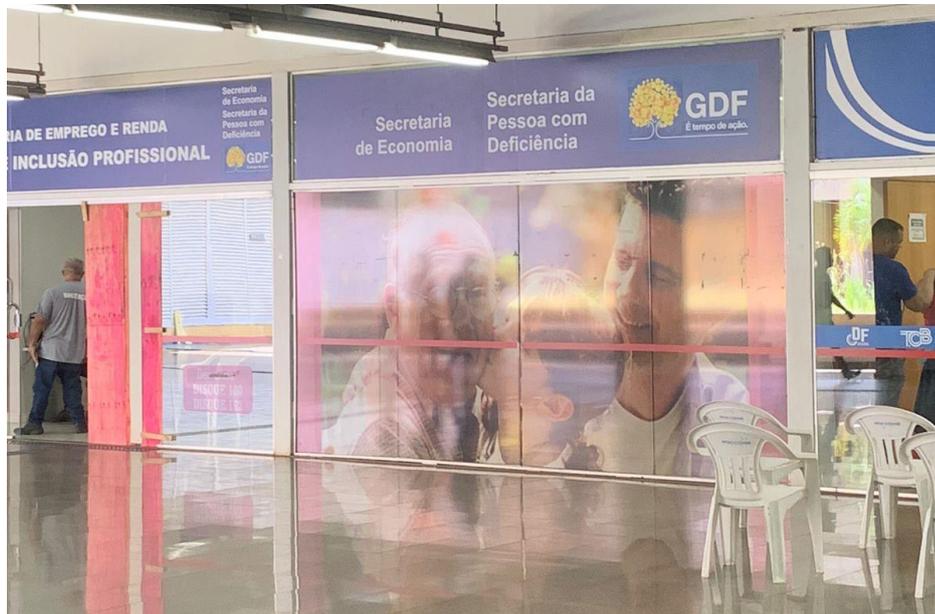
Secretaria – 112 sul

No interior da Estação 112 sul, se localiza a Secretaria da Pessoa com Deficiência Física, sendo mais um motivo de imensa relevância para o local apresentar condições acessível ao receber os usuários. O local é frequentado, não apenas por portadores de deficiência que utilizam ao metrô, mas sim atende, diariamente, aos deficientes físicos que chegam na

intenção de acessar a esta secretaria. A mesma possui piso e mapa tátil, mas não existe a ligação com o piso entre eles.
