**UM OLHAR SOBRE MOBILIDADE URBANA SUSTENTÁVEL: ESTUDO SOBRE AS**  
**CALÇADAS DA ASA NORTE**

Relatório final de pesquisa de Iniciação Científica apresentado à Assessoria de Pós-Graduação e Pesquisa.

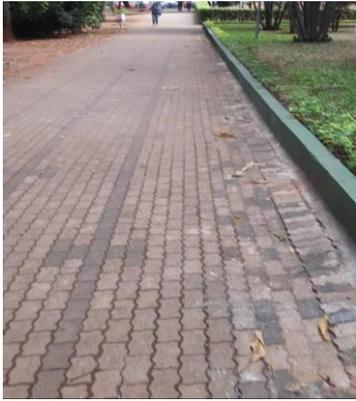
Figura 17 - Blocos de concreto intervalados

O pavimento do percurso escolhido é dividido em um trecho com blocos de concreto intervalados (Figura 17) e outro trecho com concreto moldado *in loco* (Figura 18). Notou-se que as calçadas eram visualmente novas e sem nenhuma rachadura ou lombada, em ótimo estado.

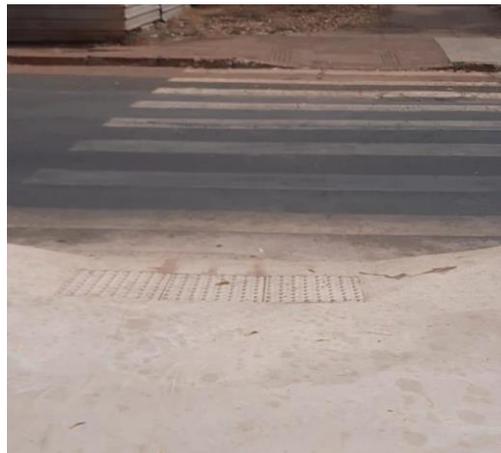
Figura 19 - Pisos Táteis

Notou-se, também piso táteis instalados, principalmente nas áreas perto de estacionamento, com seus devidos acessos (Figura 19).

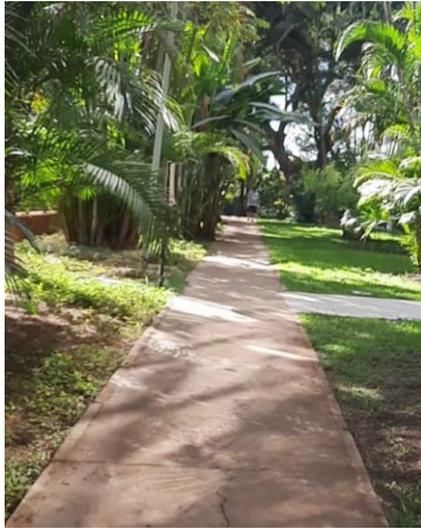
Figura 24 - Concreto moldado *in loco*

O pavimento do percurso escolhido é predominantemente de concreto moldado *in loco* (Figura 24), em sua maioria, em bom estado, com exceção do trecho próximo ao ponto de ônibus, que já se mostrava bem degradado (Figura 25). Contou-se com um pequeno trecho pertencente a um prédio residencial, comum nas quadras residenciais na capital (Figura 26). Foi preciso apenas uma travessia de rua, sem faixa de pedestre, e uma subida de degrau, sem opção alternativa com rampa (Figura 27). Vale ressaltar que não existe sinalização tátil no percurso.

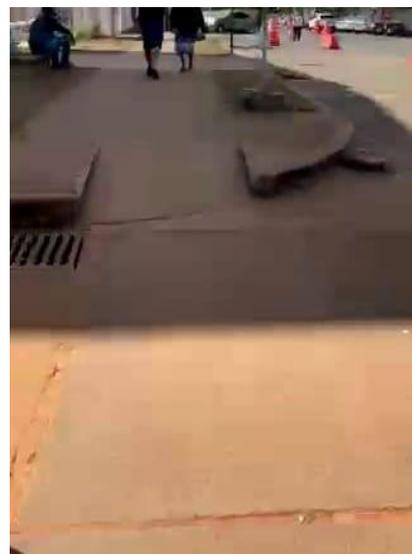
Figura 36 - Rampa para a rua

O pavimento do percurso é composto por concreto moldado *in loco* e apresenta algumas rachaduras, apesar de não conter lombadas nem desníveis (Figura 35). Vale ressaltar que foram necessárias 3 travessias de rua, onde todas elas continham rampa (Figura 36), mas um trecho estava em reforma, por isso não foi possível analisá-lo. O trecho não contém pisos táteis instalados.

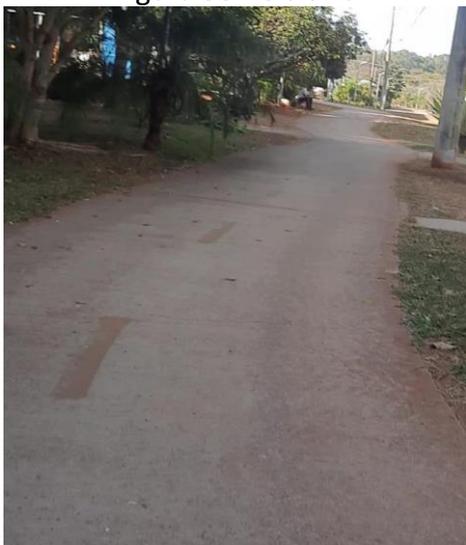
Figura 38 - Ciclovía

O percurso escolhido é caracterizado principalmente por concreto moldado *in loco* e blocos de concreto. No entanto, cerca de metade dele foi realizado pela ciclovia (Figura 38), já que a opção apenas para pedestres se mostrava completamente inviável para uma pessoa com dificuldade de locomoção (Figura 39). Apesar disso, foram necessárias duas travessias de rua, onde as duas continham rampas e uma continha sinalização tátil (Figura 40 e Figura 41).

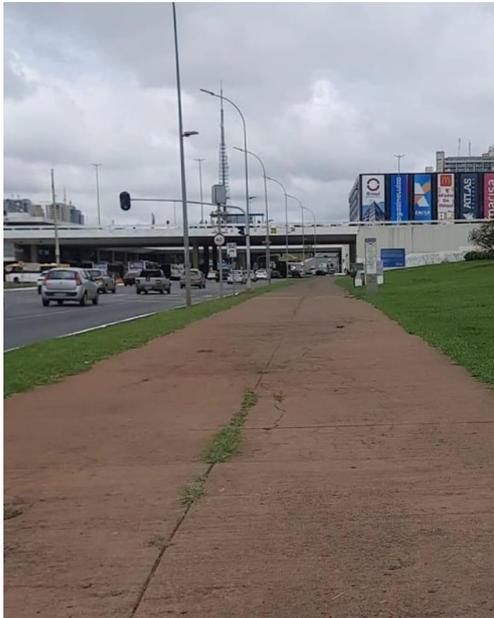
Figura 43 - Pavimento de concreto moldado *in loco*

O percurso é caracterizado pela utilização de concreto moldado *in loco* (Figura 43) e não houve instalação de piso tátil, mas as calçadas se encontravam em bom estado sem grandes desníveis, exceto em uma rampa de acesso a faixa de pedestre que apresentava grande fragmentação em seu pavimento (Figura 44). Além disso, nota-se grande descontinuidade, onde a calçada termina ainda muito próxima do teatro, mas não existe uma rampa que interligue essa com a calçada inferior, fazendo com que as pessoas optem entre a grama e a rua.

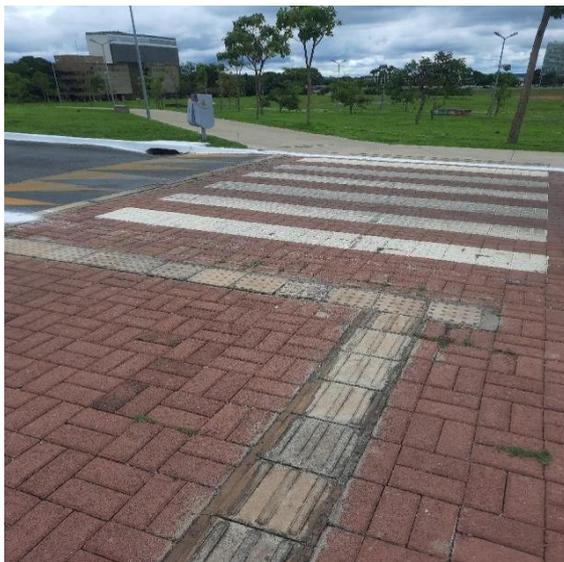
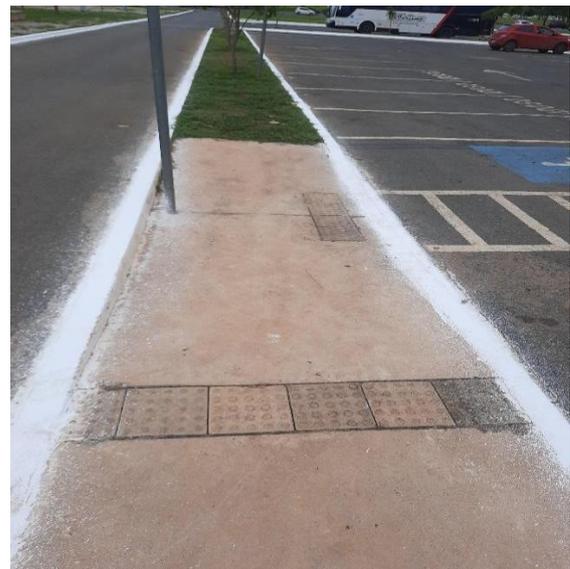
Figura 45 - Piso tátil no estacionamento

Vale ressaltar que apesar de não haver piso tátil no percurso, o teatro oferece um estacionamento completamente e devidamente sinalizado (Figura 45 e Figura 46).

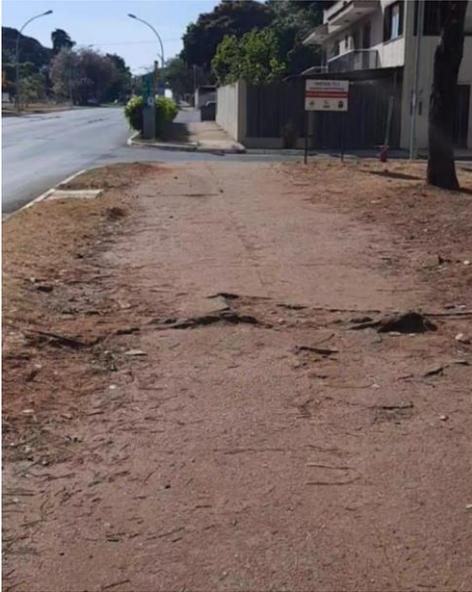
Figura 48 - Pavimentação de concreto moldado *in loco*

O percurso escolhido caracteriza-se por passar por uma área residencial onde as construções são predominantemente casas. Assim, a calçada fica à mercê de interferência dos moradores, com variação de pavimentação e inúmeros obstáculos como carros estacionados, lixeiras, jardins e postes (Figura 49). Quando falamos sobre os trechos fora dessa área, são calçadas afetadas pela ação do tempo e da vegetação compostas por concreto moldado *in loco* (Figura 48).
